湖南省江华瑶族自治县牛金山建筑石料用灰岩矿  
生态保护修复方案

湖南省地质勘探院有限公司

二〇二一年七月

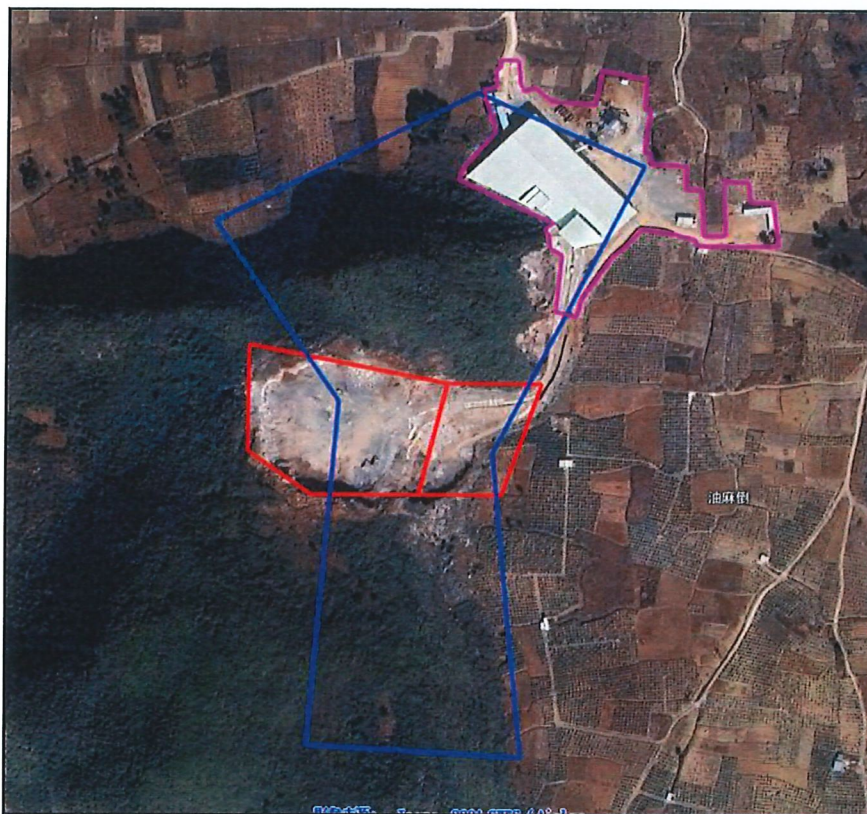
插图 3-1 矿山现状与规划范围

露天采场后期需要继续利用，矿山暂未开展修复。矿山加工区占用土地面积  $3.7667\text{hm}^2$ ，主要包括加工厂棚、碎石场、生活办公区及运输道路，占用后地形改变较小，但破坏了原有植被，对土石环境影响较重。由于矿山加工区今后需要继续利用，且已办理了临时用地手续，故矿山按对部分暂未利用区域进行复绿，复绿面积  $0.2663\text{hm}^2$ ，建议复绿方向为林地。

（红色为现有采矿权，蓝色为规划开采区，紫色临时用地范围）

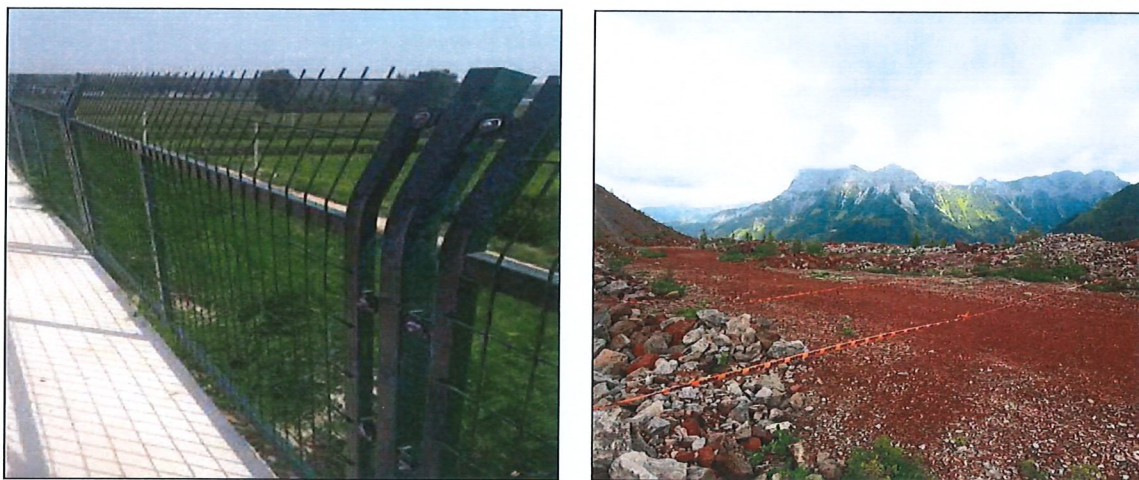
插图 4-1 矿山安全防护效果

在实际操作过程中，应注意以下事项：①施工单位在进行安装时，应准确掌握各种施工图纸，提前测量定位，并避开埋设的各种管线。②施工中应充分考虑基座调整位置或高度，确保法兰盘的定位和立柱顶面标高相匹配。

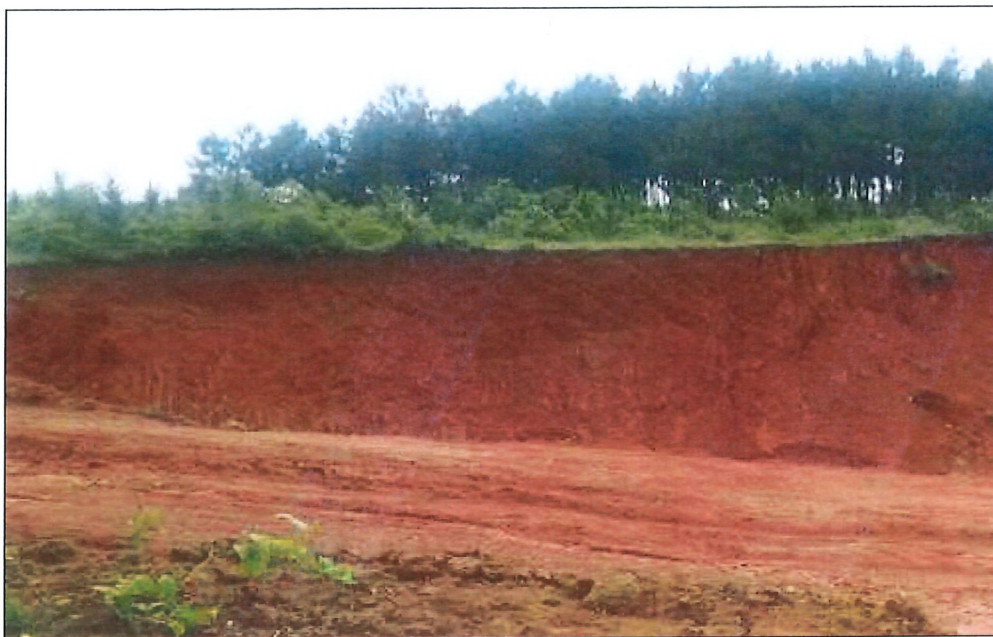
插图 4-2 拟选取土场

根据本项目实际情况，复垦土壤取用矿区周边大山脚村的种植客土，与矿区相距400m，该场址紧挨村组公路，无需修取土运输专用公路，交通条件便利（插图4-2）。取土场地内为山地，土质为黄褐色黏土，符合土质要求。周边无其它建构筑物，无其它环境敏感保护目标，地形地貌较好。取土场取土后，播撒草籽复绿。

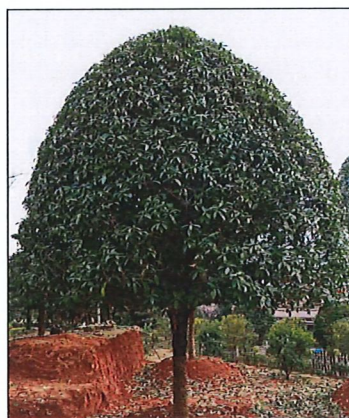
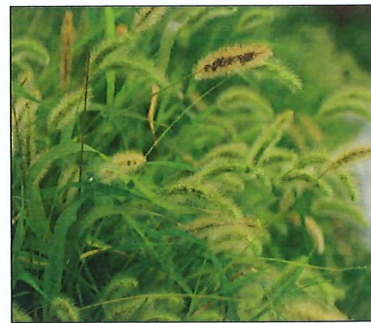
插图 4-3 主要修复植被

根据矿山植物群落特征和天然、人工植被的生长情况，同时结合个修复区域的生态功能，确定乔木树种以马尾松、桂花树为主，其中马尾松主要种植于台阶顶沿平台（XF2），株高 1.0~1.5m，胸径 1~2cm，株距 2m×2m；桂花树需兼顾其观赏性，主要种植于采坑①号台阶（XF1），株高 1.0~1.5m，胸径 1~2cm，株距 2m×2m。灌木以海桐为主，间植于乔木之间，株高 0.5~1.0m，胸径 1~2cm。草本以狗尾巴草为主，覆盖各修复区域，撒播密度 5g/m<sup>2</sup>。藤本作物上攀类以爬山虎为主，种植于 XF1 区边坡底沿，苗长 0.4~0.6m，种植间距 1m；下垂类以葛藤为主，栽种与种植槽内，苗长 0.4~0.6m，种植间距 1.5m。
