# 湖南省蓝山县新星石灰场建筑石料用灰 岩矿矿山生态保护修复方案

湖南省地质勘探院有限公司

二〇二一年十月

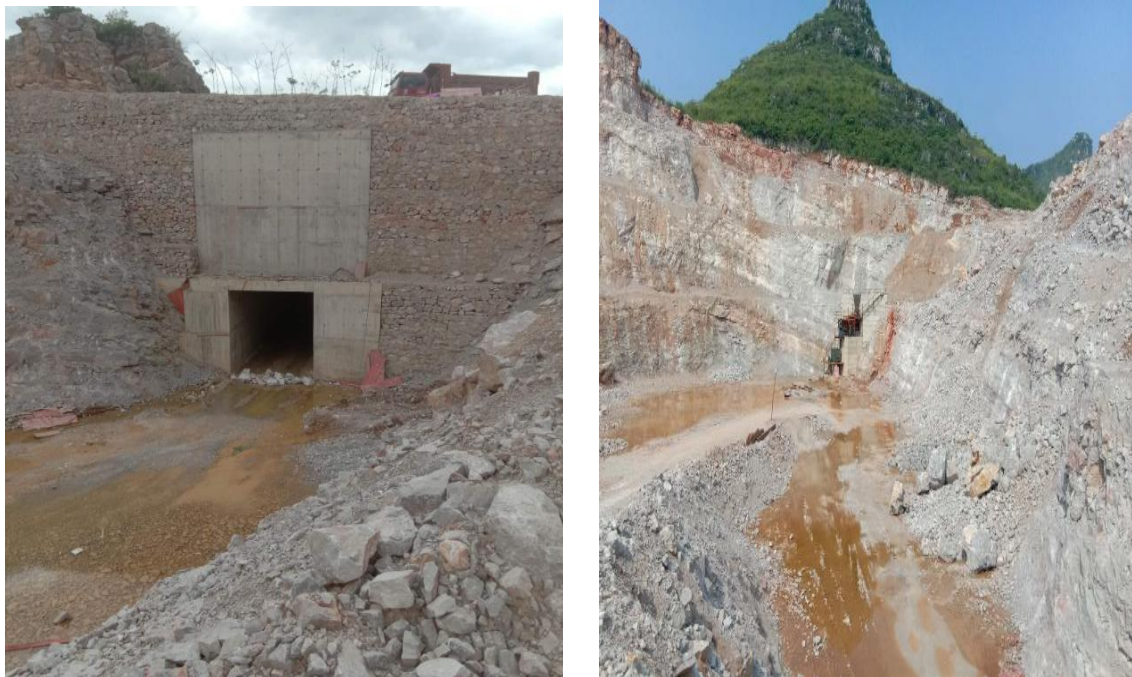
插图 1-3 矿山资源开发现状图

开采顺序：采用自上而下的开采顺序。

开采技术参数：台阶高度15m，台阶坡面角石灰岩75°，覆盖层65°；安全平台宽度4m；清扫平台宽度8m（每隔2个安全平台设置1个清扫平台）；最终边坡角（最大值）：55°；开采最大垂高约78m。

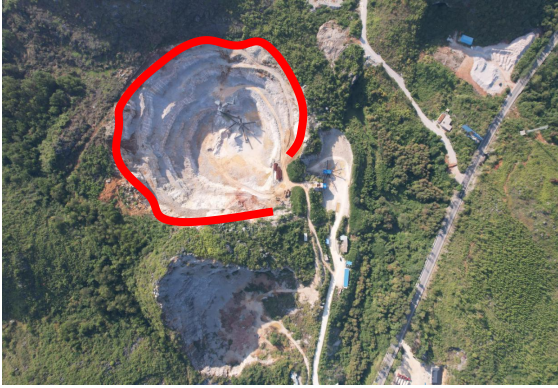
| 照片 1 露采场全貌 | 照片 2 采场平台分布 |

矿山范围内生产采坑1处。已形成一个采坑，四个台阶，分别为+247m、+260m、+280m、+300m，开采最低标高已达到+247m，基本已到底，北边已到边界，由东向西推进70m，采坑面积也在扩大到23200m<sup>2</sup>。

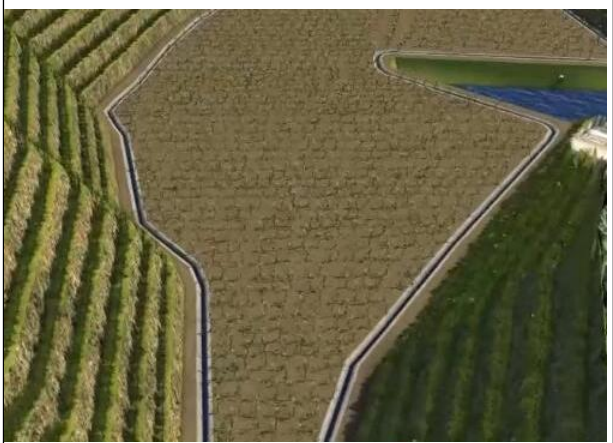
图 4-6 底盘截排水沟 J1 设计效果图

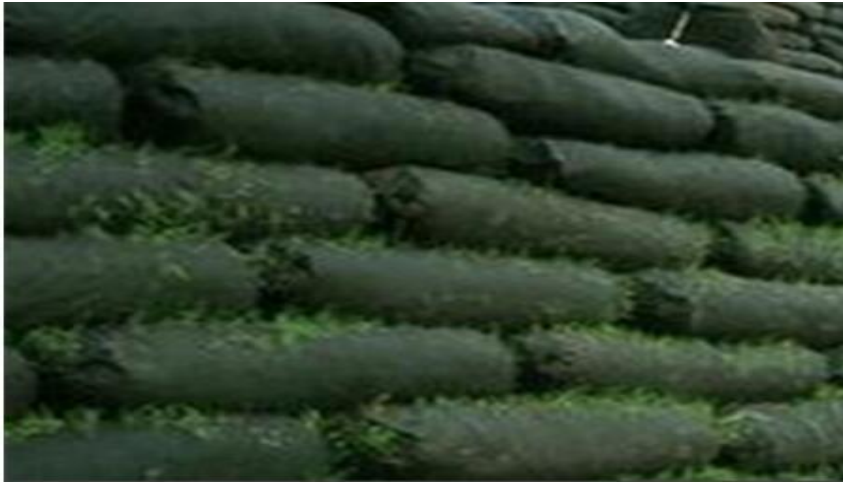
在台阶外侧砌筑生态袋，防止填土在雨水冲刷下滑落。生态袋砌筑总长度2650m，规格 500\*500\*250mm，砌筑生态袋 5300 个。

- （1）装袋要求：袋体填充饱满，装袋时每装三分之一要提袋墩实，拉紧扎口。
- （2）存放：装好的袋尽量当天码完。
- （3）袋体砌筑：砌筑时袋体内充填物要均匀充满袋体，由低到高，层层错缝，再压实。
- （4）覆土：生态袋码砌完成后，在其上面覆土 0.2-0.3m 厚，并掺有机肥料，其比例与装袋充填土相同。

图 4-7 生态袋堆码效果示意图

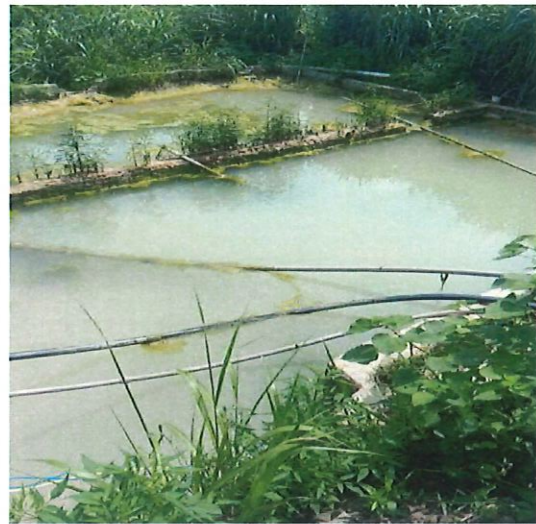
照片 2          沉淀池

3、矿山废水：未来矿山开采矿石不含有毒物质，排放废水污染物主要为固体悬浮物质，区内无其他污染物。开发利用方案设计在南东侧的矿露采坑排水口设置沉淀池。露采坑集水经沉淀池处理后达标外排。生活废水经污水处理池处理后达标处排，不会损毁土地资源。

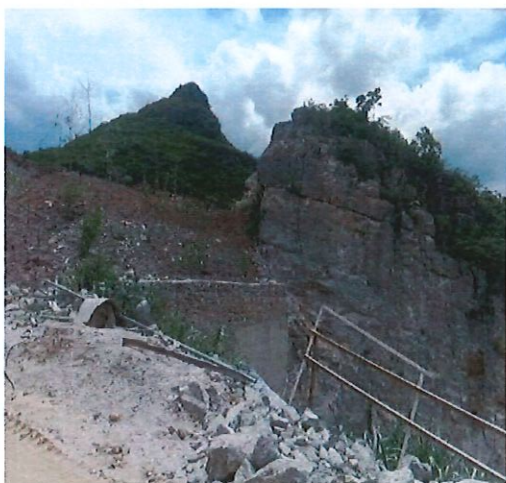
照片 5          矿山复垦复绿

矿山开采对土地造成的破坏主要表现在工业广场、露天采场、沉淀池、矿山公路修建等对土地的压占、挖损。矿山需继续生产，现阶段复垦实施较难，目前只对矿山公路两侧斜坡进行了人工覆土，覆土厚度 2~30cm，面积 4400m<sup>2</sup>，并已初步绿化，种植茶树、杉树等 2000 余棵，种植密度 2m<sup>2</sup>/颗，树高 1~2.5m，树围 1.0~3.0cm，成活率 70%左右，同时，每年对死去的树苗地段进行补种，累计花费约 7.0 万元。该工程对矿山复绿及防止水土流失产生较好效果，在遭受暴雨时避免发生水土流失。

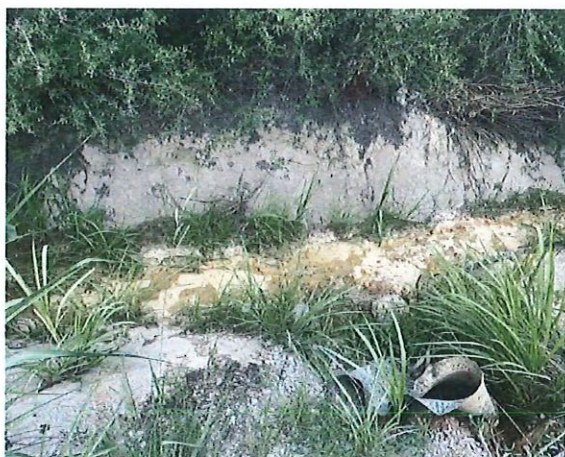
照片 9 矿山排水沟
